## ORIENTIERENDE UNTERSUCHUNG

Objekt : **Ehemalige Kreisheilanstalt; Haus 1 - 12**  
**Gemarkung Gotha, Flur 33, Flurstück 66/1**  
**Erfurter Landstraße**  
**99867 Gotha**

Auftrags-Nr. : S24-034

Erfurt, den 13. Mai 2024

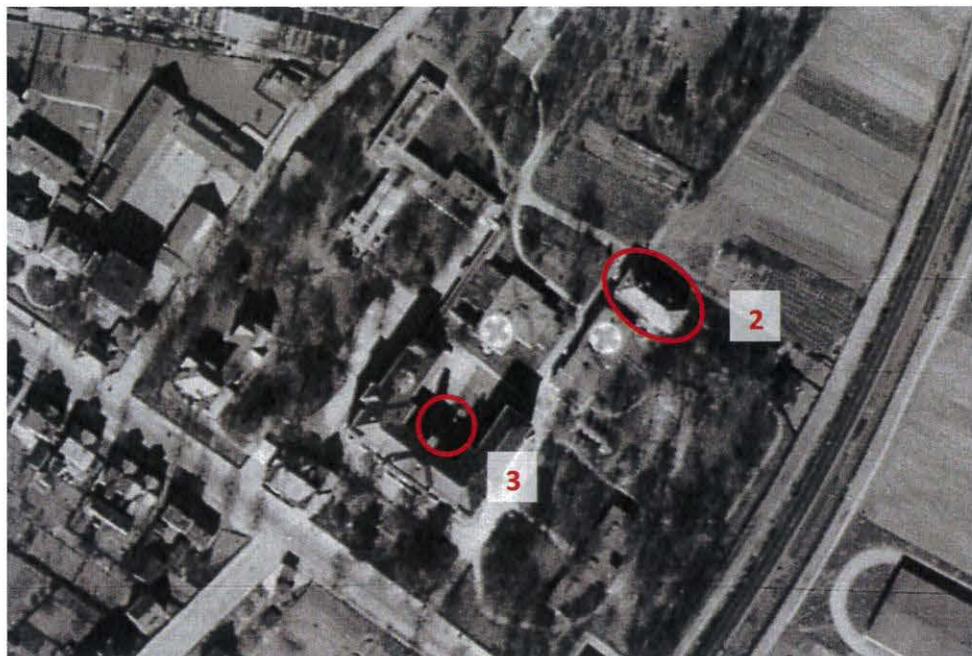
Abbildung 2: Luftbildausschnitt vom 25.03.1945 [U 8]. Im nördlichen Bereich befindet sich das Gebäude der ehemaligen Wäscherei (2), südlich soll sich der Aschenbunker (3) befunden haben. Die Trafostation (1) östlich der Wäscherei ist auf dem Luftbild noch nicht zu erkennen.

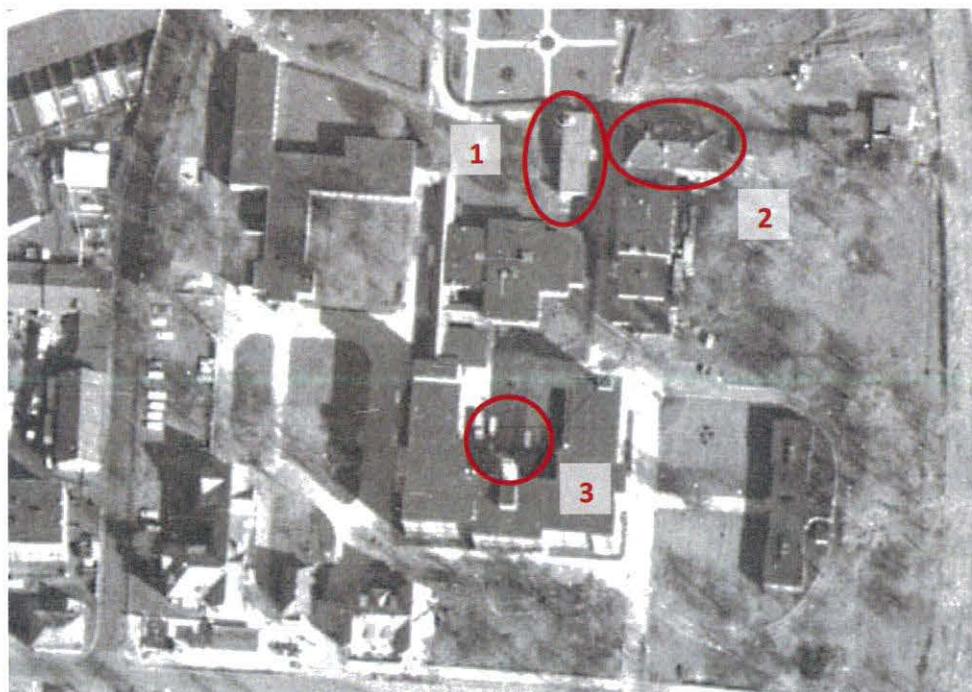
Abbildung 3: Luftbildausschnitt vom 23.03.1981 [U 8]. Im nördlichen Bereich wurde Ende der 1970er Jahre die Trafostation mit oberirdischem Öllager (1) erbaut. Direkt angrenzend wurde die Wäscherei (2) betrieben. Der Aschenbunker (3) ist auf dem Luftbild nicht erkennbar, jedoch abgestellte Fahrzeuge im Innenhofbereich.

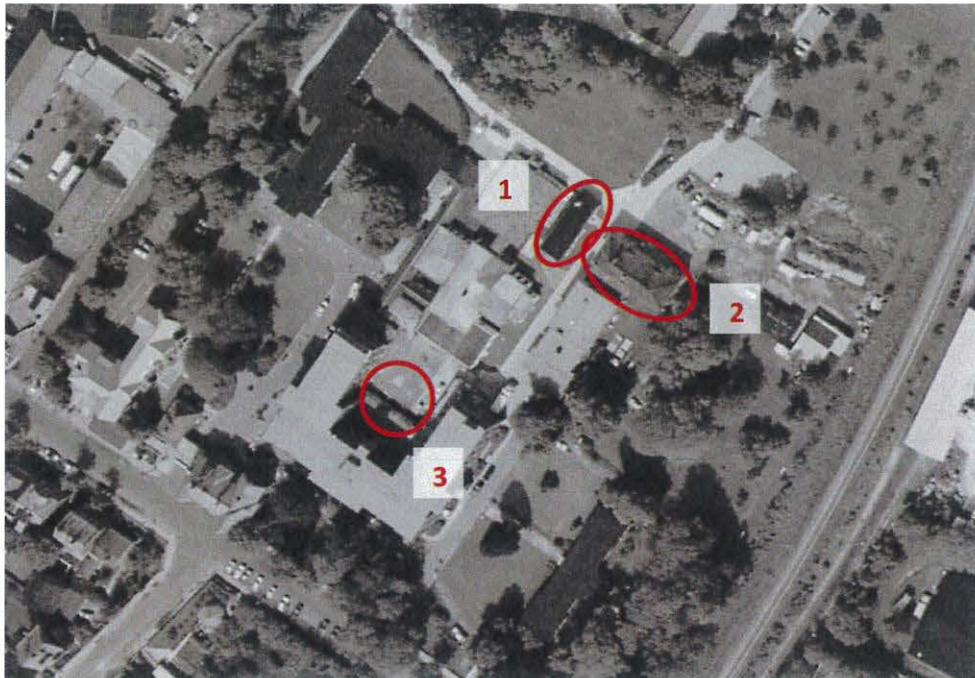
Abbildung 4: Luftbildausschnitt vom 01.08.1992 [U 8]. Bauliche Veränderungen der Trafostation (1), der Wäscherei (2) oder den Bereich des Aschenbunkers (3) sind anhand der Luftbilddaufnahme seit 1981 nicht erkennbar.

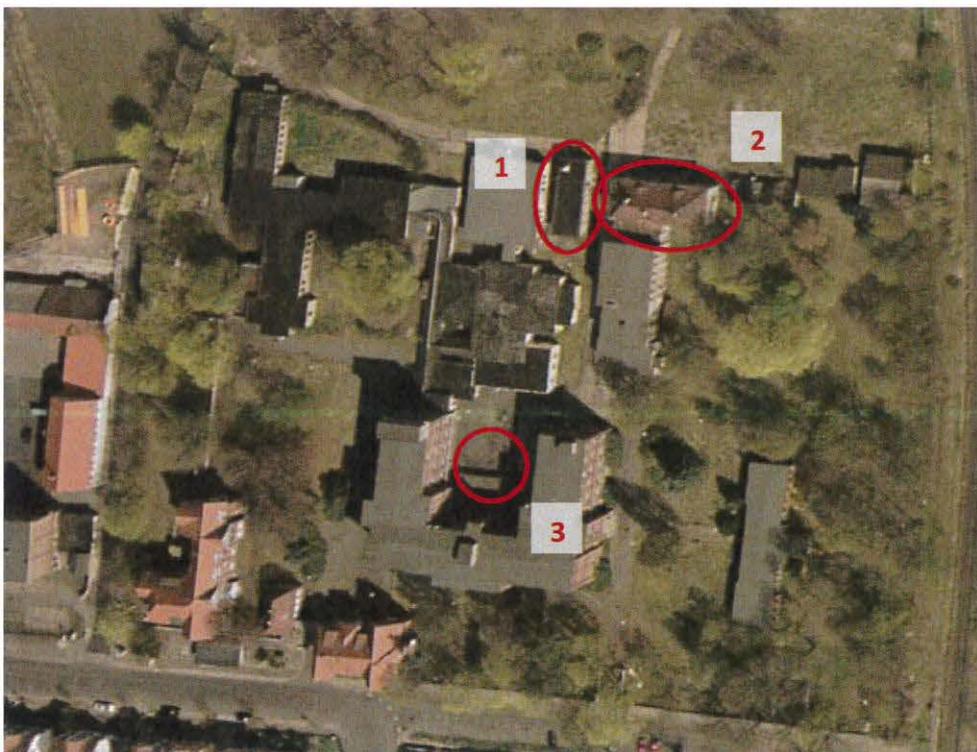
Abbildung 5: Luftbildausschnitt vom 25.04.2006 [U 8]. Nach Schließung der Klinik stand die Fläche brach. Rot markiert die Trafostation (1), die ehemalige Wäscherei (2) sowie der Aschenbunker (3).

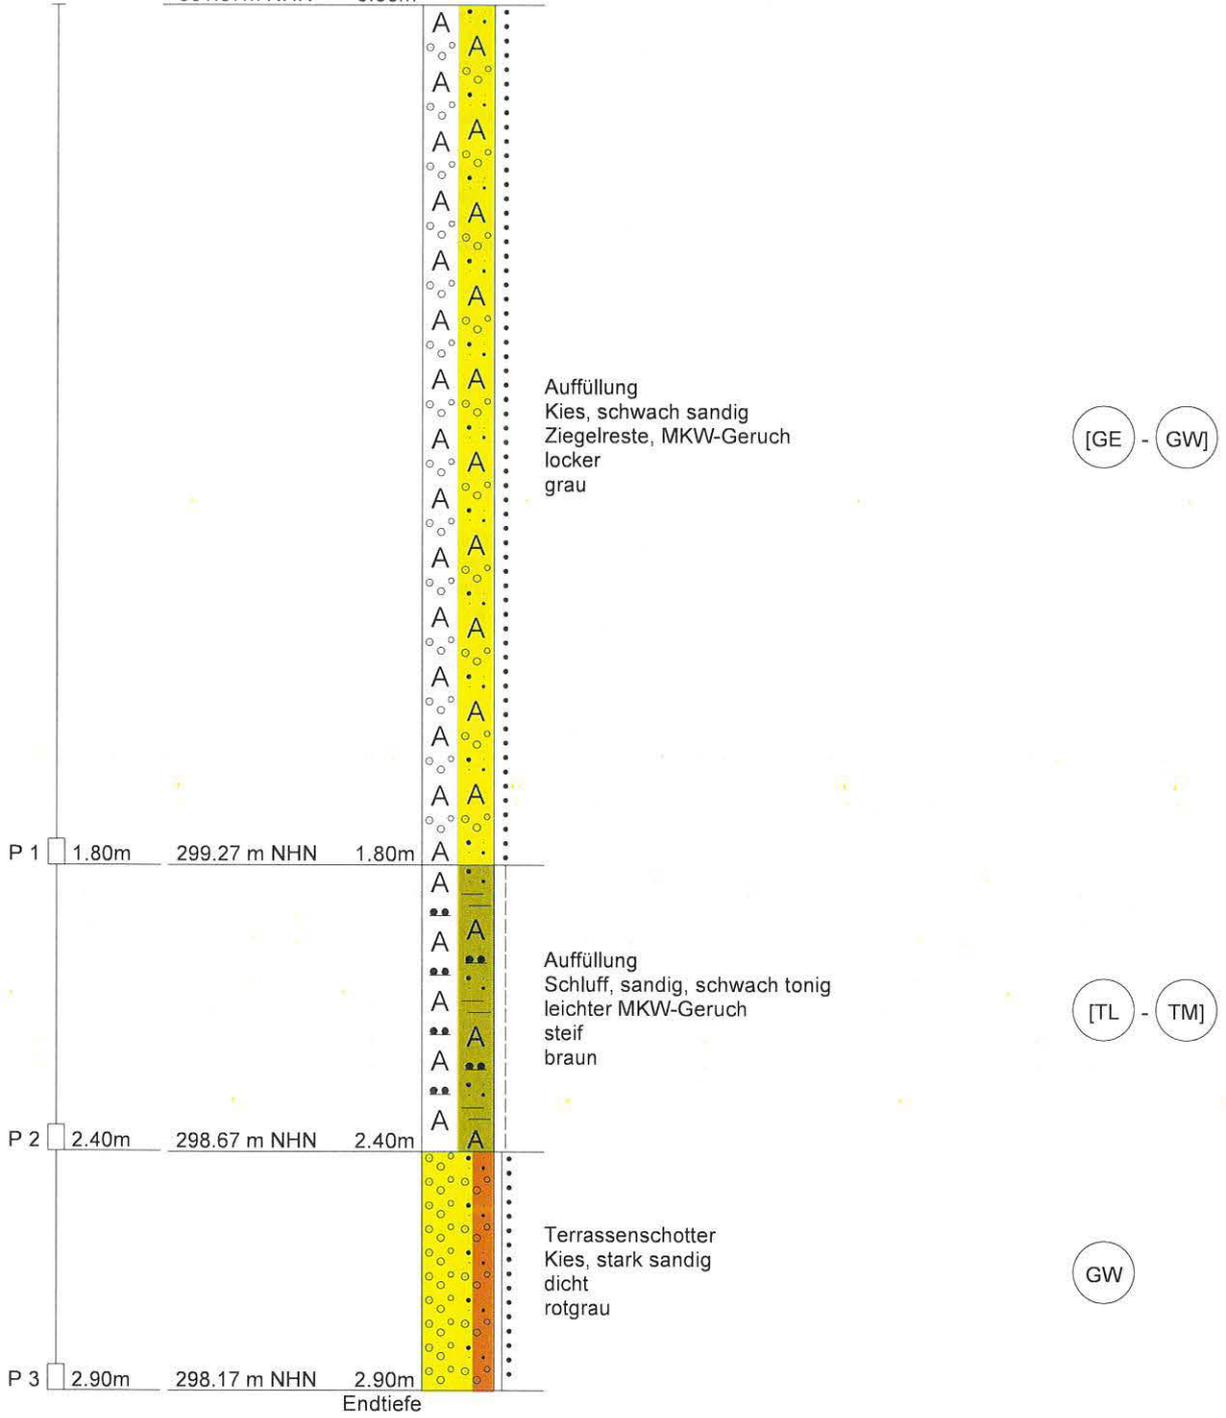
301.07 m NHN Trafostation

Im Bereich der Trafostation wurde bis in eine Tiefe von 2,4 m u. GOK anthropogenes Auffüllungsmaterial festgestellt. Zudem weist dieses einen mäßigen bis leichten MKW-Geruch auf, der mit zunehmender Tiefe abnimmt. Dieser kann auf Tropf- und Handhabungsverluste zurückgeführt werden.

Es wurde eine erhöhte Konzentration an Mineralölkohlenwasserstoffen (C<sub>10</sub>-C<sub>22</sub> und C<sub>10</sub>-C<sub>40</sub>) im Bereich der ehemaligen Trafostation festgestellt, welche auf Kontaminationen durch Tropf- und Handhabungsverluste hinweisen kann. Im Rahmen der Sichtung historischer Luftbilder ist von einem langjährigen Schadstoffeintrag auszugehen. Entsprechend der analysierten Konzentrationen besteht die Besorgnis einer schädlichen Bodenveränderung. Zudem ist anhand der vorliegenden Informationen nicht klar, ob noch Tanks im Bereich der Trafostation vorhanden sind und in welchem Zustand sich diese befinden.

Abbruch, an Basis nicht mehr rammbare  
kein Grundwasser angetroffen

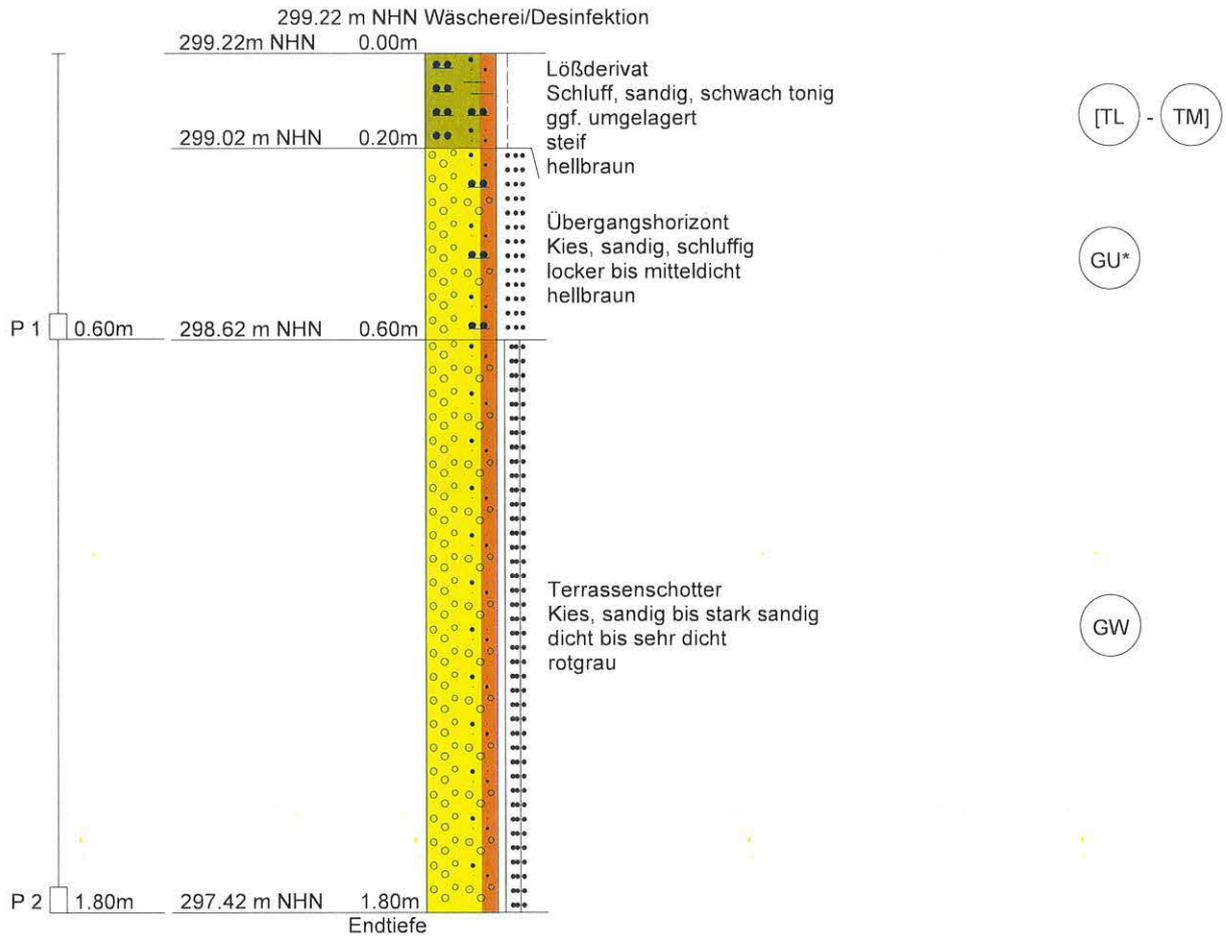
## RKS 2/24

Abbruch, an Basis nicht mehr rammbär  
kein Grundwasser angetroffen

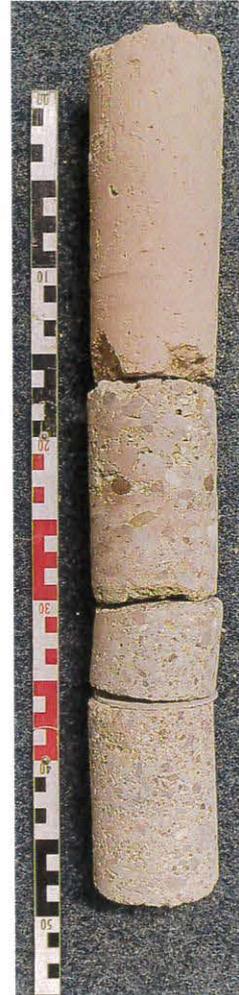
## RKS 4/24 (a)

Die RKS 4/24 im Bereich des Aschenbunkers konnte nicht ausgeführt werden, da die Oberflächenbefestigung aus mehrlagigem Beton mit Einschaltung von Linoleum aufgrund der hohen Mächtigkeit nicht durchbohrt werden konnte.

Beton nicht durchbohrbar - Verfüllung Aschenbunker?  
2 x angesetzt

erst mit Beginn des Rückbaus möglich. Im Rahmen dessen kann auch abgeklärt werden, ob der Aschenbunker ggf. verfüllt oder zurückgebaut wurde. Die Durchführung einer Rotationskernbohrung ist u. E. aus ökonomischer Sicht im Hinblick auf die potentiell zu erwartende Altlastensituation am Aschebunker nicht sinnvoll.

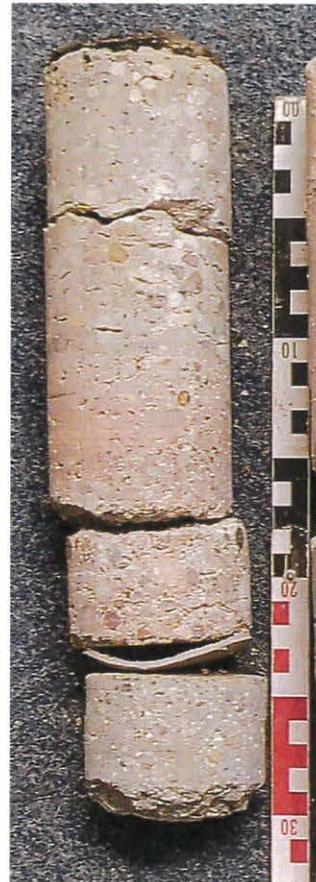
## RKS 4/24 (b)

Beton nicht durchbohrbar - Verfüllung Aschenbunker?  
2 x angesetzt
